HP ProLiant Server Fehlerbeseitigungs-Handbuch

Dieses Dokument beschreibt gemeinsame Verfahren und Lösungen für viele Fehlerbehebungsebenen eines HP ProLiant G7 Servers. Dieses Dokument richtet sich an Personen, die für die Installation und Verwaltung von Servern und Server Blades und die Beseitigung von Systemfehlern zuständig sind. HP setzt voraus, dass Sie über die erforderliche Ausbildung für Wartungsarbeiten an Computersystemen verfügen und sich der Risiken bewusst sind, die beim Betrieb von

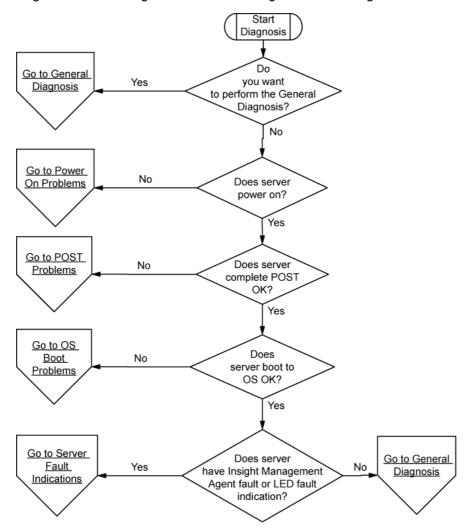
Flussdiagramm zum Diagnosebeginn

Beginnen Sie die Diagnose anhand des folgenden Flussdiagramms.

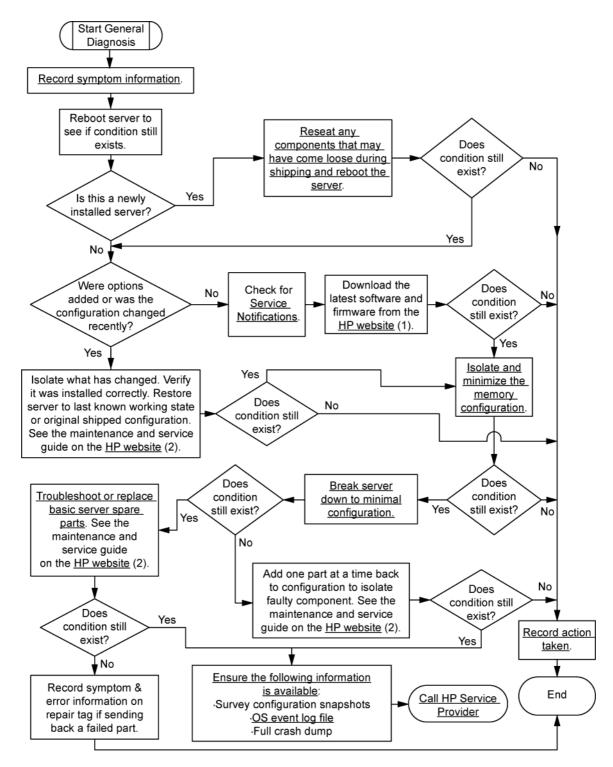
Das Flussdiagramm zur allgemeinen Diagnose stellt eine generische Herangehensweise an die Fehlerbeseitigung dar. Wenn die Art des Problems unklar ist oder wenn es mit den anderen Flussdiagrammen nicht behoben werden kann, verwenden Sie das folgende Flussdiagramm.

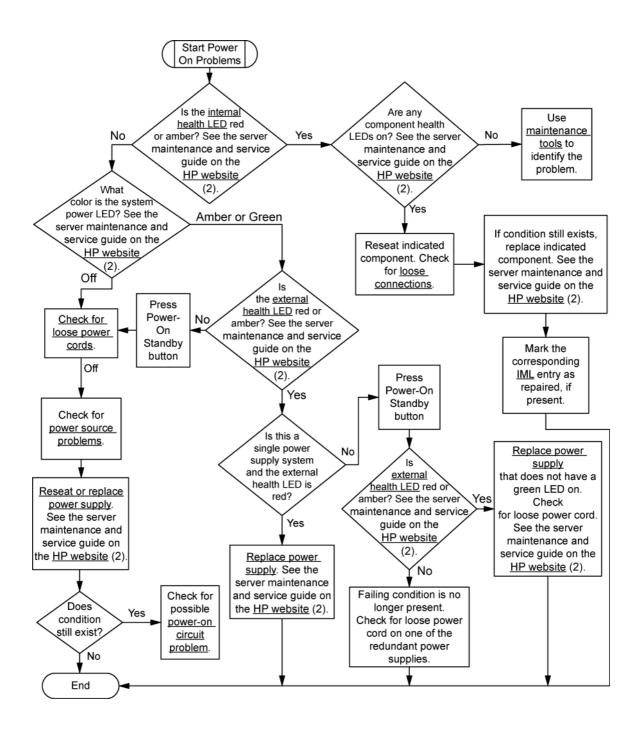
Flussdiagramm bei Serverstartproblemen

- Der Server schaltet sich nicht ein.
- Die Betriebsanzeige des Systems ist aus oder leuchtet gelb.
- Die LED f
 ür den externen Zustand leuchtet rot, blinkt rot, leuchtet gelb oder blinkt gelb.
- Die LED f
 ür den internen Zustand leuchtet rot, blinkt rot, leuchtet gelb oder blinkt gelb.
- Die LED f
 ür den Systemzustand leuchtet rot, blinkt rot, leuchtet gelb oder blinkt gelb.

- Ein Netzteil ist nicht ordnungsgemäß eingebaut oder defekt
- Ein Netzkabel sitzt lose oder ist defekt
- Problem mit der Stromquelle
- Eine Komponente ist nicht ordnungsgemäß eingebaut, oder Problem mit einer Sicherheitssperre (Interlock)

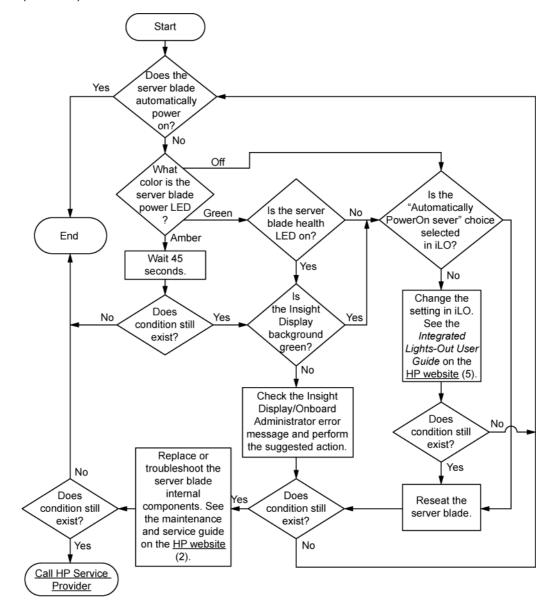
Flussdiagramm bei c-Class Server Blade-Startproblemen

- Der Server schaltet sich nicht ein.
- Die Betriebsanzeige des Systems ist aus oder leuchtet gelb.
- Die LED f
 ür den Systemzustand leuchtet rot oder gelb.

- Ein Netzteil ist nicht ordnungsgemäß eingebaut oder defekt
- Ein Netzkabel sitzt lose oder ist defekt
- Problem mit der Stromquelle
- Eine Komponente ist nicht ordnungsgemäß eingebaut, oder Problem mit einer Sicherheitssperre (Interlock)

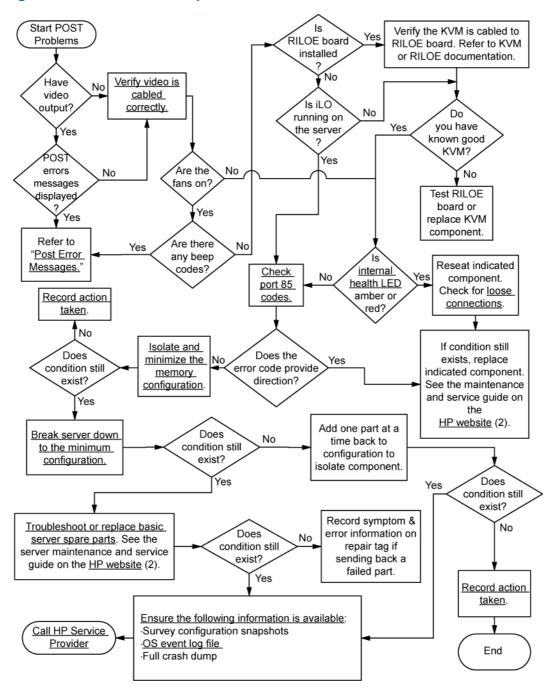
Flussdiagramm bei Server- und p-Class Server Blade-POST-Problemen

- Eine interne Komponente ist nicht ordnungsgemäß eingebaut oder defekt
- Defektes KVM-Gerät
- Defektes Anzeigegerät

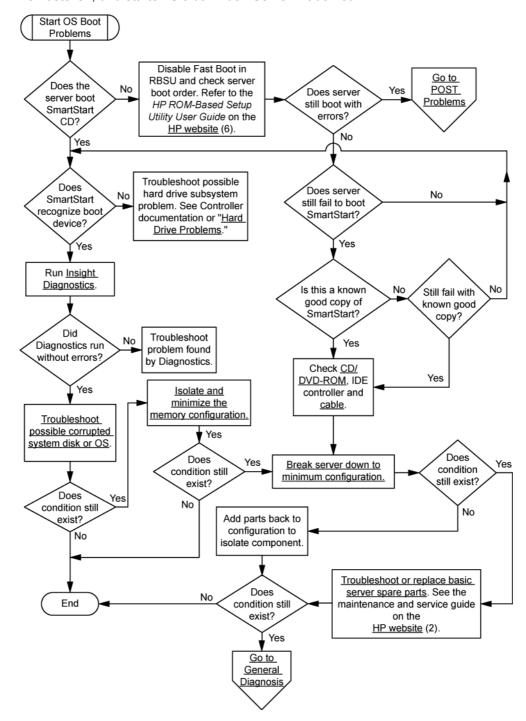
Flussdiagramm bei Betriebssystem-Startproblemen

- Beschädigtes Betriebssystem
- Problem mit dem Festplattensubsystem
- Bootreihenfolge ist in RBSU nicht richtig eingestellt

• Fügen Sie mithilfe von iLO virtuelle Geräte remote hinzu, um die SmartStart CD auf dem Server Blade bereitzustellen.

Verwenden Sie das lokale I/O-Kabel und Laufwerk, um eine Verbindung zum Server Blade herzustellen, und starten Sie dann den Server Blade neu.

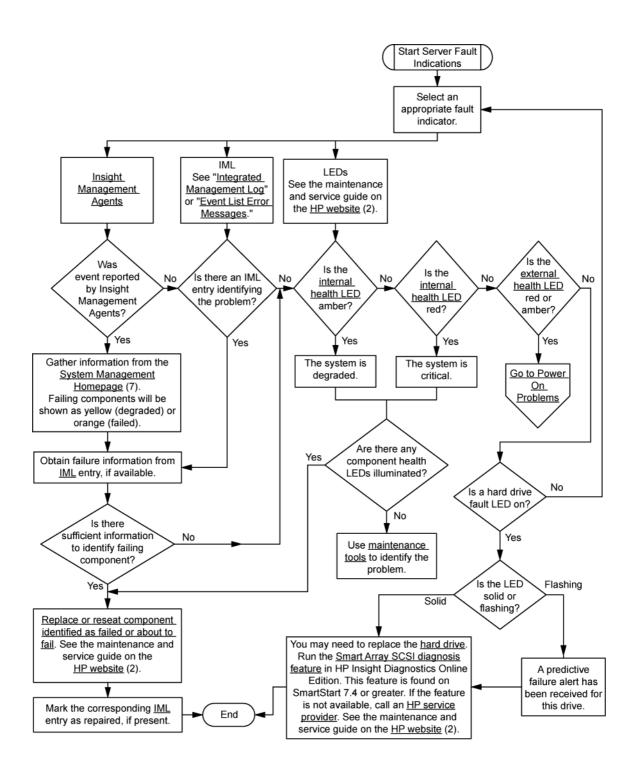
Flussdiagramm bei Serverfehleranzeigen

- Der Server wird gestartet, von Insight Management Agents wird jedoch ein Fehler gemeldet
- Der Server startet, aber die LED für den internen Zustand, die LED für den externen Zustand oder die LED für Komponentenzustand leuchtet rot oder gelb

Einige Server verfügen über eine LED für den internen Zustand und eine LED für den externen Zustand, während andere Server eine einzelne LED für den Systemzustand besitzen. Die LED für den Systemzustand bietet die gleiche Funktionalität wie die beiden separaten LEDs für den internen und den externen Zustand. Je nach Modell leuchten die LED für den internen Zustand und die LED für den externen Zustand entweder durchgehend oder sie blinken. Beide Zustände stellen das gleiche Symptom dar.
